# B-undersøkelse for lokalitet 10229 Fætten

NS 9410:2016

På oppdrag fra Lerøy Midt AS har Åkerblå utført en B-undersøkelse under maks belastning ved lokalitet Fættan.

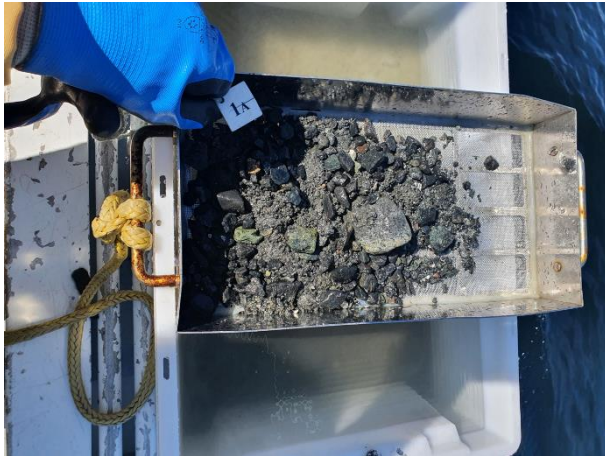
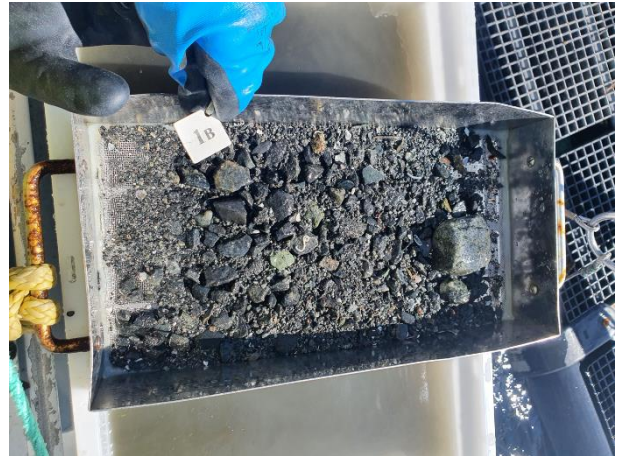
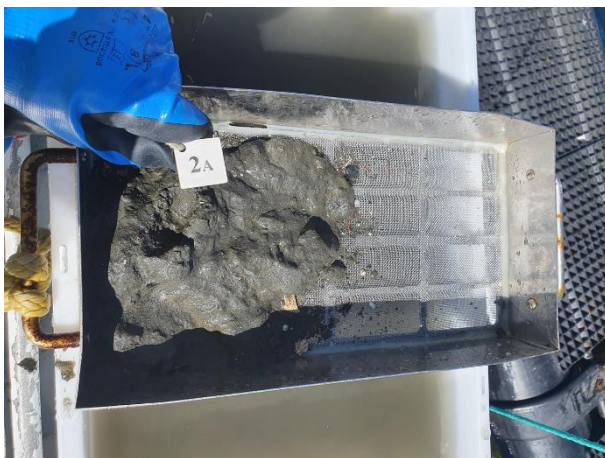
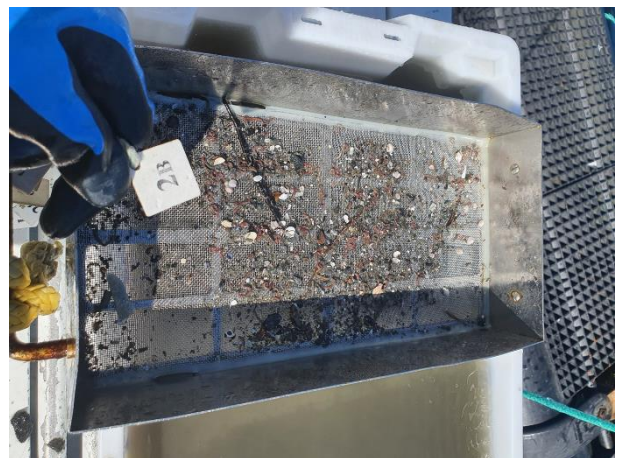
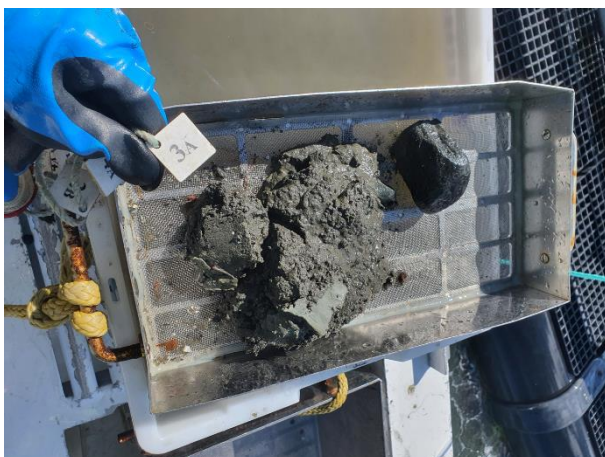
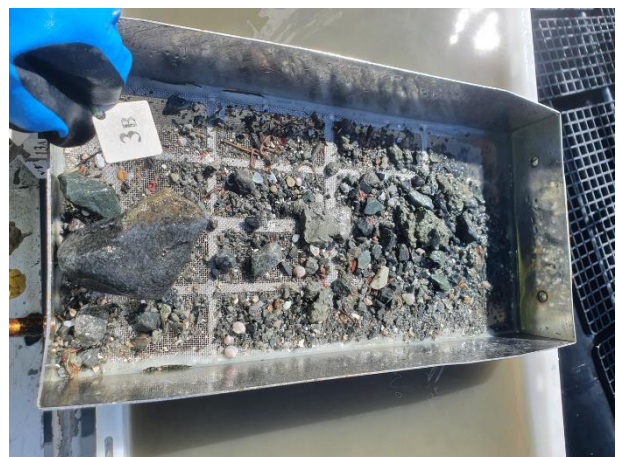
**Vedlegg 2 – Bilder fra prøvestasjoner**

Bilder nedenfor viser sediment (A) og ferdig vasket prøve (B) ved stasjonene.

Manglende bilder skyldes hardbunn ved den aktuelle stasjonen.
