# B-undersøkelse for lokalitet 26135 Kjørsvikgrunn

NS 9410:2016

<b>Tilstand</b>	<b>1</b>
<b>Feltarbeid</b>	<b>14.07.2022</b>
<b>Oppdragsgiver</b>	<b>Lerøy Midt AS</b>

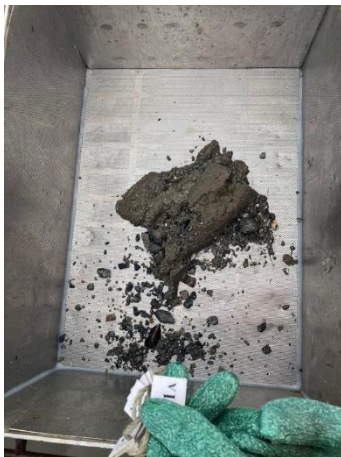
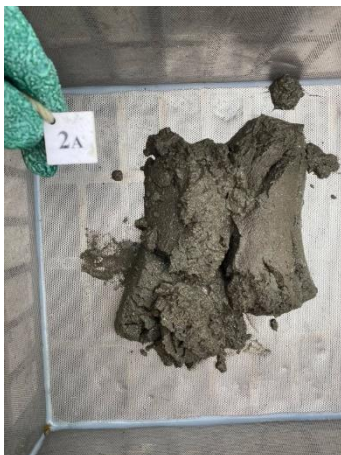
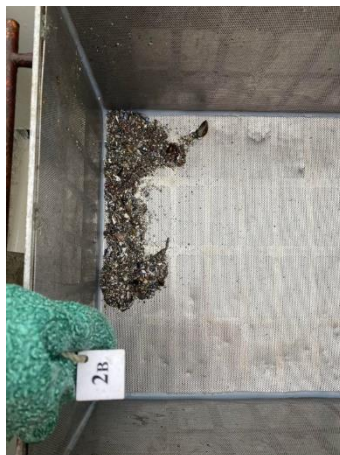
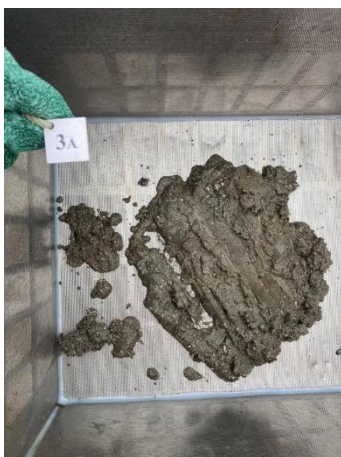
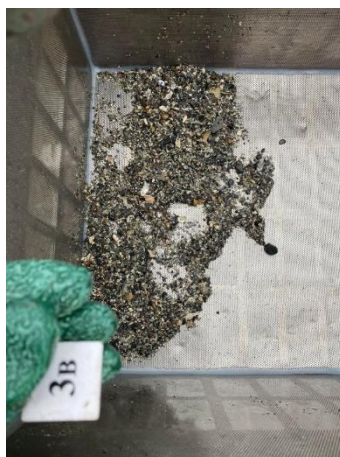
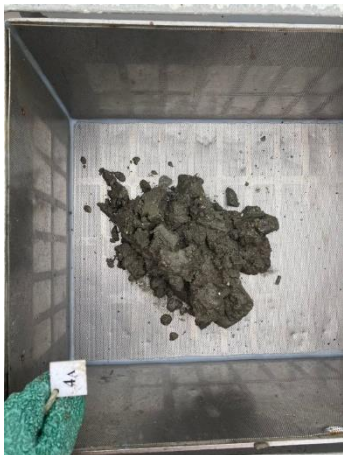
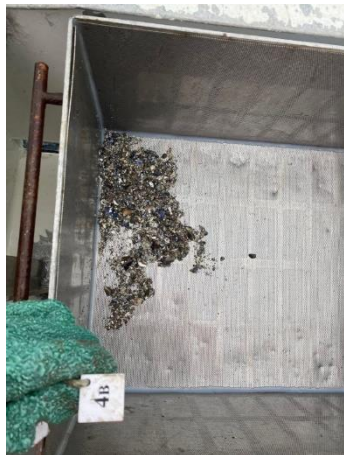
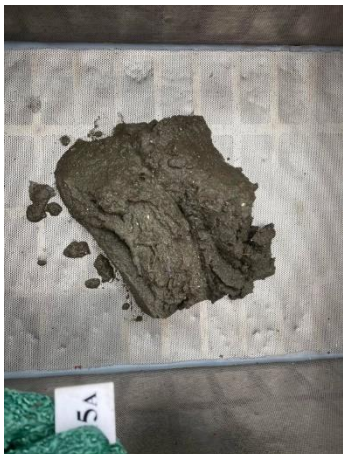
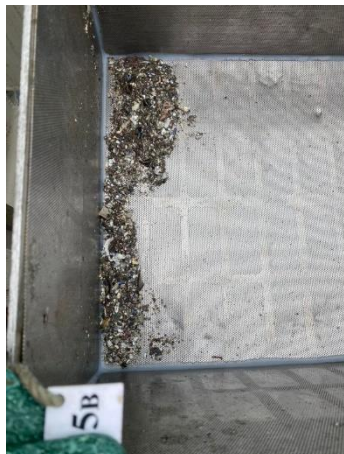
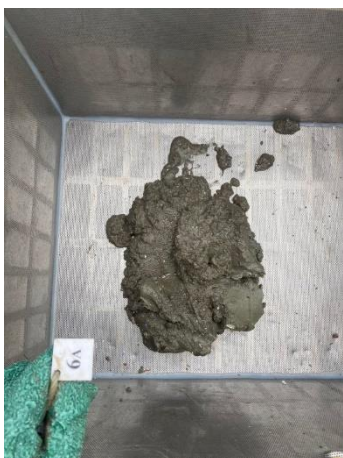
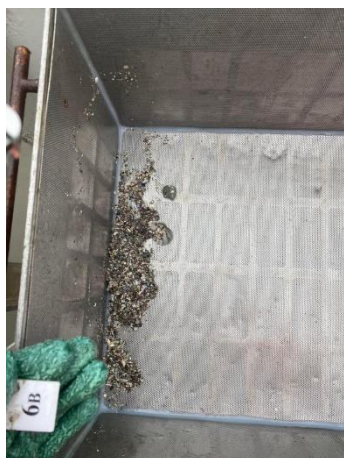
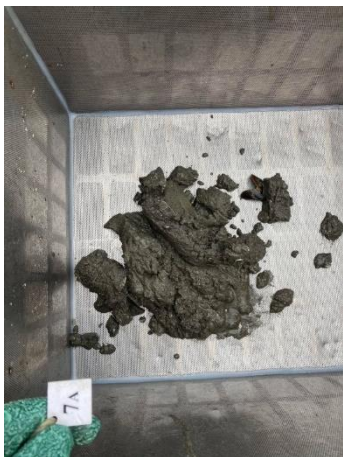
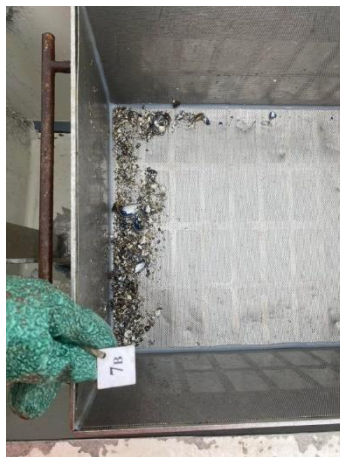
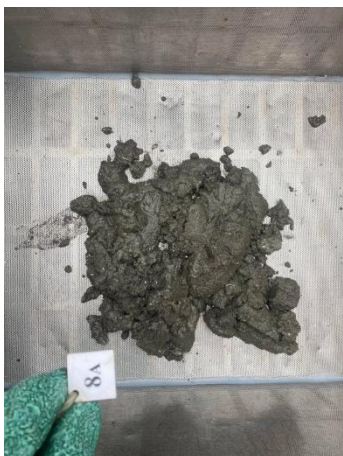
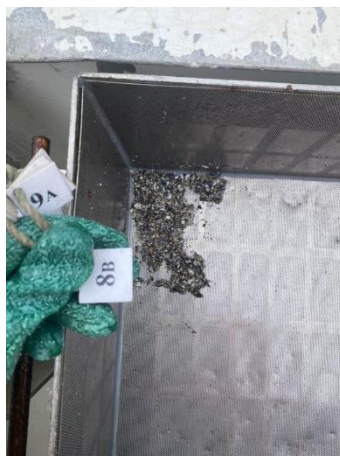
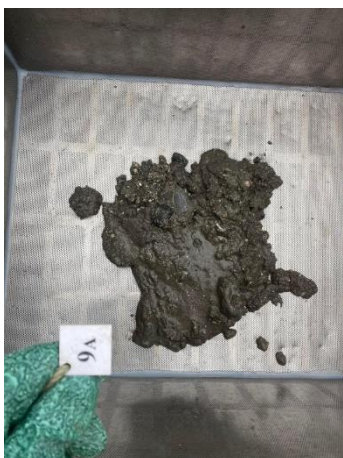
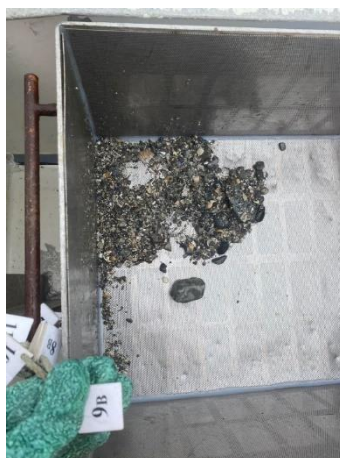
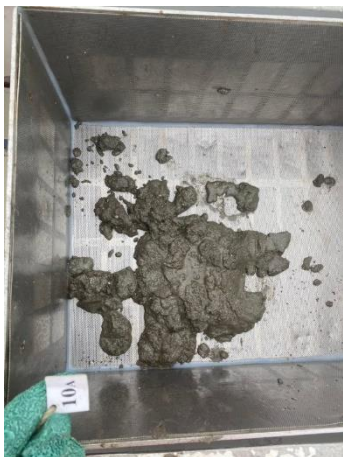
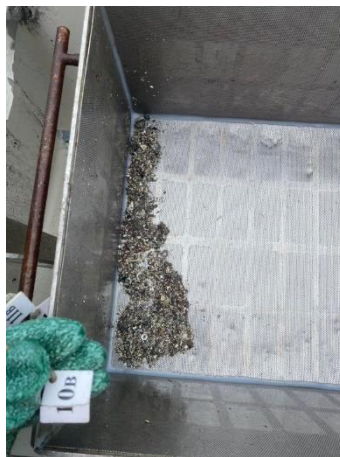
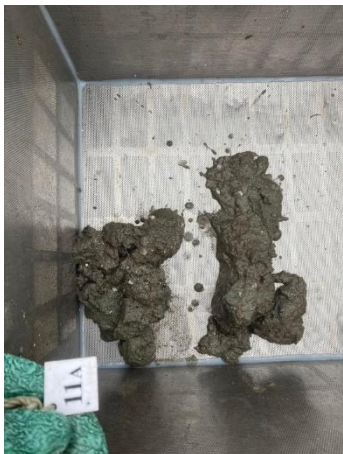
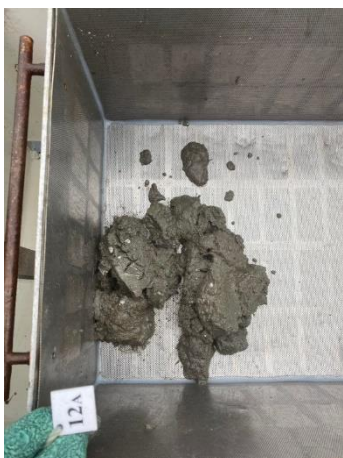
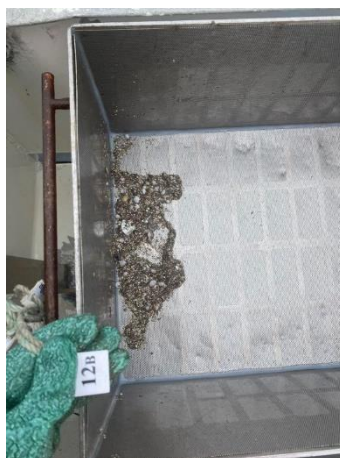
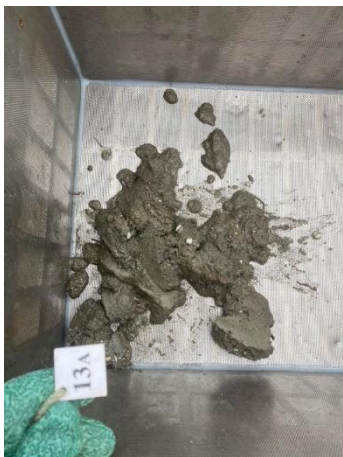
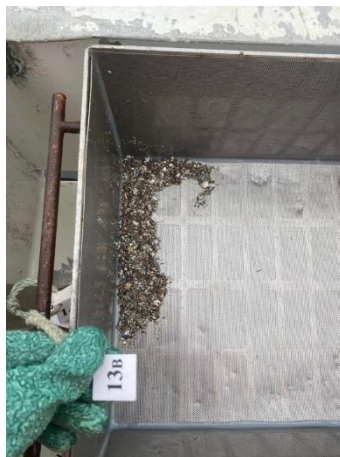
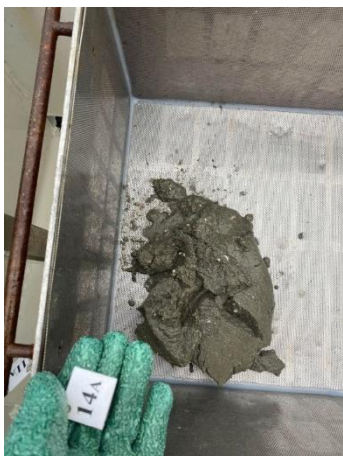
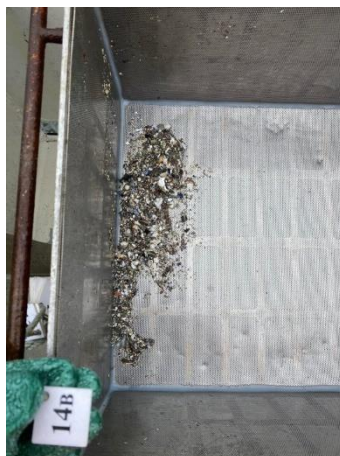
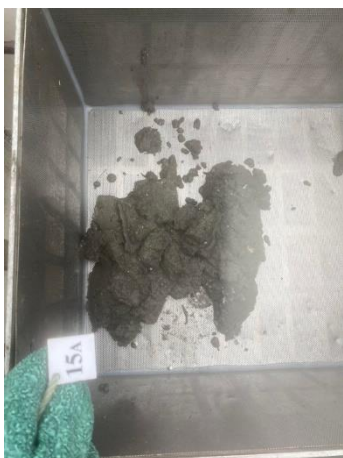
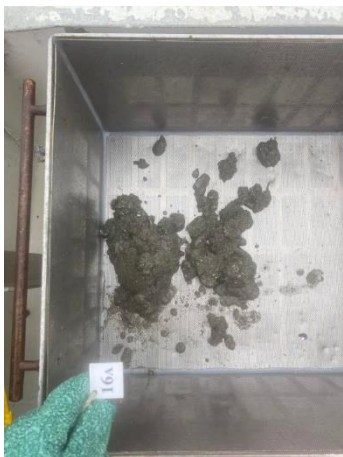
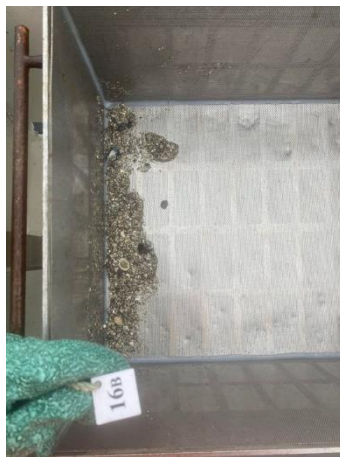
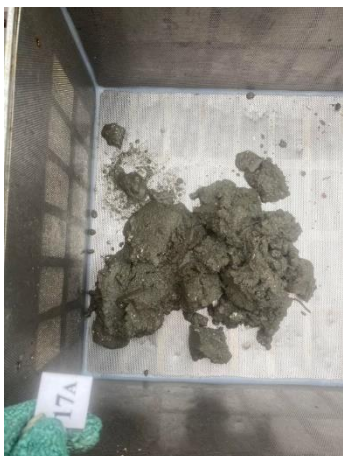
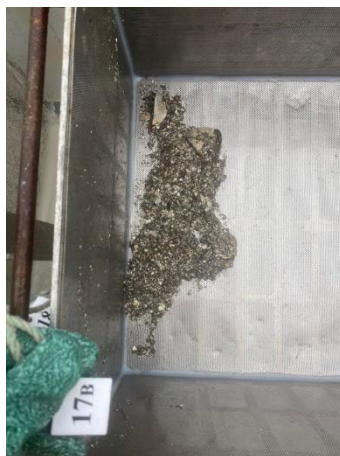
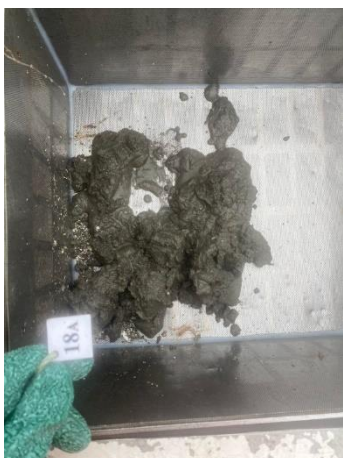
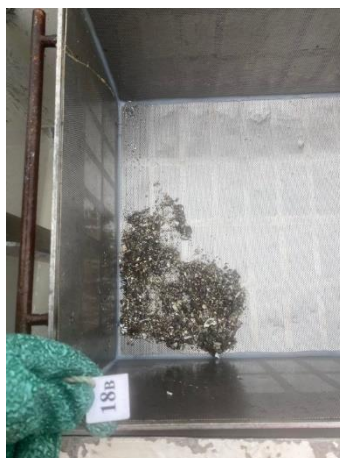
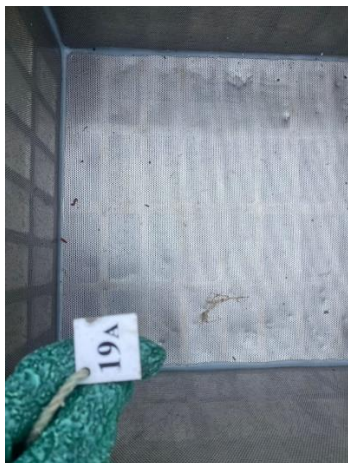
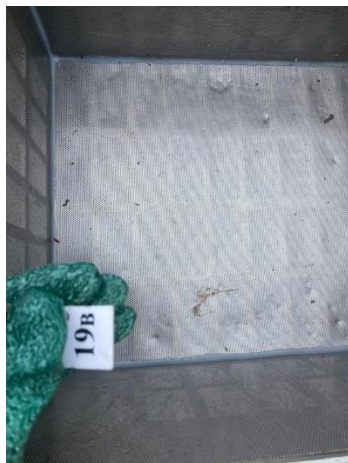
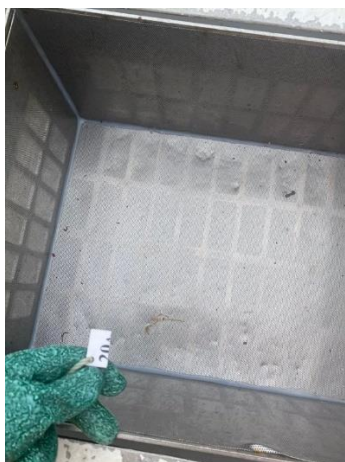
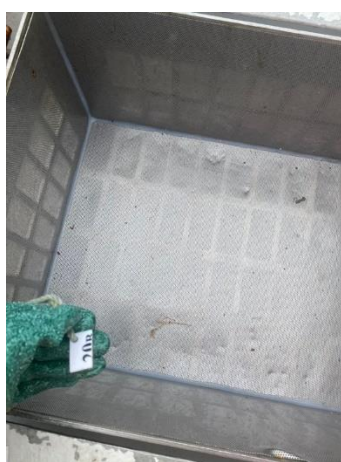
**Vedlegg 2 – Bilder fra prøvestasjoner**

**Type sediment:** Sedimentet under lokaliteten besto i hovedsak av silt med sand som sekundærsediment. Det ble også registrert skjellsand ved sju stasjoner, og grus ved to stasjoner. To stasjoner var av hardbunn i form av fjellbunn.

**Fauna:** Det ble registrert bunngravende børstemark ved 18 av 20 prøvestasjoner, med et individantall mellom 2 og 50. Det ble også funnet skjell ved 6 av 20 stasjoner, med et individantall mellom 1 og 36.

Bilder nedenfor viser sediment (A) og ferdig vasket prøve (B) ved stasjonene.
